鋼箱けた支承部の検査着眼点

東海旅客鉄道（株） 正会員 横山 雅樹

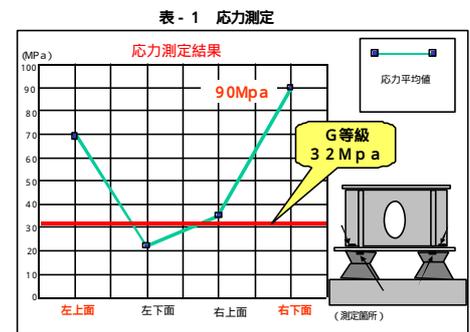
ソールプレート溶接部の亀裂発生箇所を応力測定した。測定方法はソールプレート溶接部の止端から10mm離れた腹板直下の下フランジ表裏の橋軸方向に歪ゲージを張付け測定した。ソールプレート溶接部の継手強度はカバープレートすみ肉溶接継手非仕上げ（ $L > 300\text{mm}$ ）でG等級になり、この一定振幅応力の疲労限は3.2Mpaとなる。実際測定した局部応力の結果は表-1のように疲労限を越える高い応力であることが確認できる。又、表のように左右の応力が不均等であることも確認できた。
