## 腐食した鉄道リベット桁の静的載荷実験とその特性について

鉄道総合技術研究所 正会員 ○谷口 望

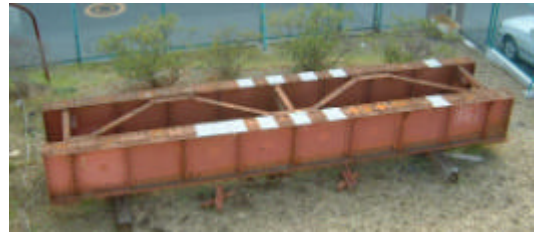
図1．桁の概要

近年、既設の鉄道鋼橋の老朽化が問題になっている。しかしながら、腐食した鋼橋の評価方法は確立されていないのが現状である。そこで、本報告は、取替によって発生した実際の上路単純桁（図1）に対して、静的載荷実験を行い、その特性について検討するものである。

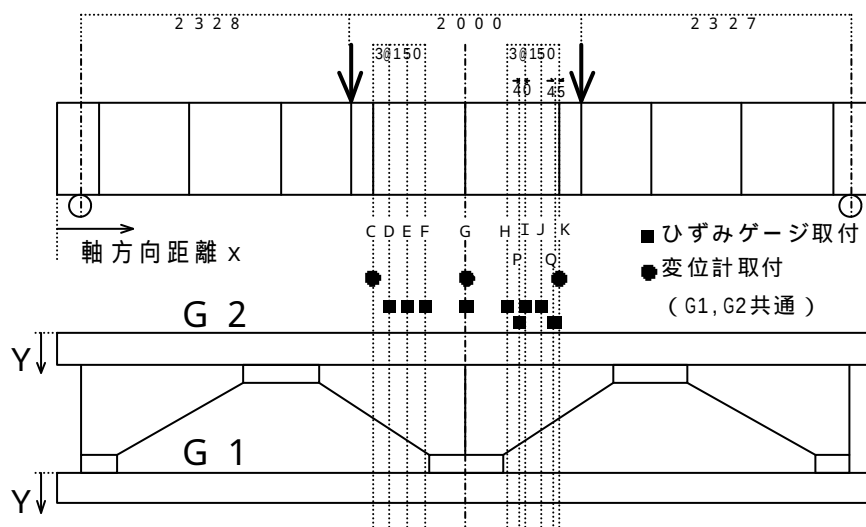
図4．供試体の載荷位置と計測断面

実験を行う前に、上下フランジ上面の腐食量を測定した。測定は、腐食部分に20mmの正方形のメッシュを設定し、各点の残存板厚を測定した。載荷実験は図4に示すように、G1、G2桁同時にそれぞれ2点載荷を行った。なお、ひずみゲージは、等曲げ区間内の上フランジ付近を中心に設置した。
