## 各種防食鋼材の亜熱帯海域での長期耐久性評価

新日本製鐵 正会員 ○今福健一郎  
 新日本製鐵 山本正弘  
 新日本製鐵 岡 扶樹  
 新日本製鐵 正会員 松岡和巳

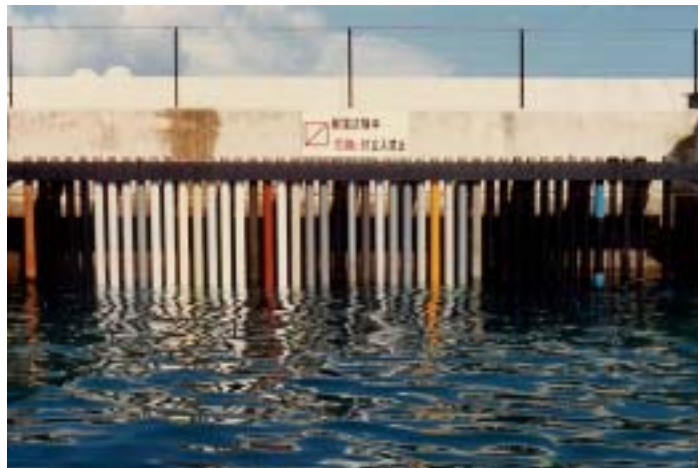
図1. 暴露試験場の外観

表1には、試験を行った各種防食鋼材の種類を示す。以下は表中の略号で表記する。また、図1は、開始直後の暴露試験場の外観写真である。SSは腐食による劣化が激しかったために、試験後4.5年で引き上げて腐食量の解析を行った。各種有機被覆材は、それぞれ2体づつ暴露し、1体には防食工に衝撃痕と切り傷を入れ、その部分の劣化を12年目に評価した。
