## 長崎県における耐候性鋼無塗装橋梁の実態調査

長崎大学大学院 学生会員 ○廣門 公二  
 長崎大学 正会員 中村 聖三  
 長崎大学 フェロー 高橋 和雄

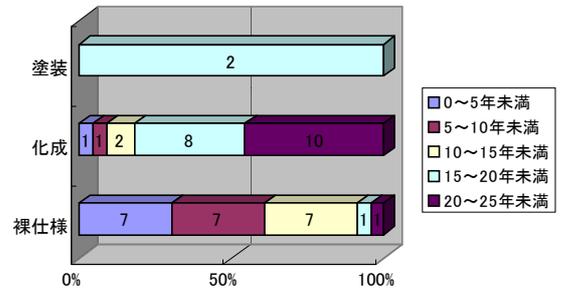
図-1 経過年数と表面処理との関係

調査橋梁は 7 割が鈹桁橋で、全体の半数以上が橋長 50m 以下と比較的小さい橋梁が多かった。対象橋梁の竣工から実橋調査を行った日までの経過年数では、25 年以上前に架設された橋梁はなく、経過年数を 5 年ごとに区切ってみると橋梁数はほぼ一様に分布していたが、図-1に示すように表面処理は 15~20 年前頃を境に化成処理から裸仕様に移行していた。対象橋梁から最も近い海岸までの地図上での直線距離である離岸距離については、0~2km 未満が 14 橋、2~5km 未満が 19 橋、5km 以上が 14 橋であった。また、図-2に示すように、裸仕様の橋梁はすべて離岸距離が 2km 以上（長崎県で飛来塩分量の測定を省略してもよい地域）に位置し、化成処理と塗装仕様の橋梁は比較的離岸距離が短い場所に架設されている。
