## トングレー交換周期延伸に関する一考察

西日本旅客鉄道株式会社 ○正会員 松井精一

西日本旅客鉄道株式会社 正会員 鈴木常夫

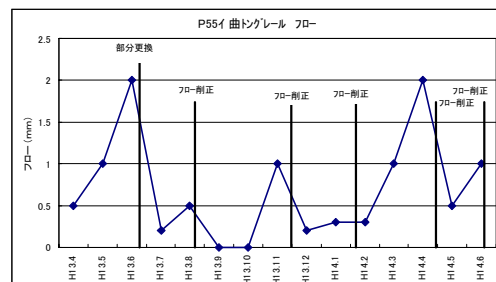
P55 は、図-1に示すように下り線駅中心から終点方に敷設されており、列車が駅下りホームから対向で分岐器に進入する側にある。形式は T60 片18-501B である。平成13年4月から平成14年8月までのP55曲トングレーのフロー進みとフロー削正の実績を図-2に示す。フローの進みが速く、ほぼ2ヶ月周期でフロー削正を行っている。このように短い周期でフロー削正しているにもかかわらず、平成14年4月18日には、図-3のようにトングレー先端から300～380mmの範囲で水平裂が発生し、急遽フロー削正を行った。

図-1 西明石駅構内概要
