ロングレール更换後に発生する動揺に関する研究

西日本旅客鉄道（株） 正会員 住吉賢治
西日本旅客鉄道（株） 越野佳孝

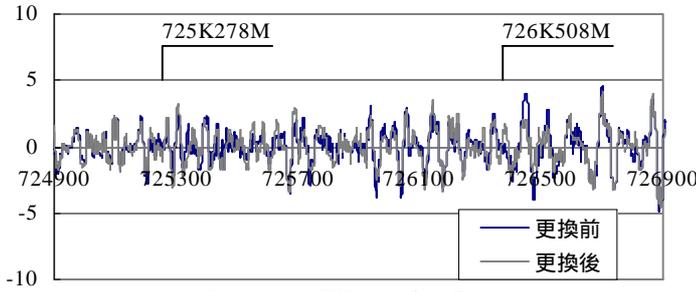
図7 40m弦通り狂い比較 その2

これらの比較結果から、40m 弦通り狂いは更换前後で変化していないにも関わらず（図 3、7）左右動の PSD は、図 1 の箇所においては更换前と比較して更换後に空間周波数 0.02～0.07Hz（波長 14～50m）で卓越している（図 4）。そこで、左右動と通りのコヒーレンスを更换前後で比較すると、図 1 の箇所においては更换前には空間周波数 0.012～0.018 Hz（波長 56～83m）

で卓越しているのに対して（図5）、更換後は卓越している空間周波数に大きくばらつきが出ている（図6）。また、図2の箇所においては、空間周波数 0.006 ~ 0.02 Hz（波長 50 ~ 167m）で、更換前と比較して更換後は影響しなくなっている（図9）。以上の分析結果から、ロングレール更換後は、従来の左右動の発生原因である 40 ~ 80m 弦通り狂いと違った要因により特有の左右動が発生しているといえる。
