## 軸方向鉄筋の内側に円形スパイラル鉄筋を配置した RC 柱の復旧性に関する実験的研究

JR 東日本研究開発センター 正会員 ○岩佐 高吉

JR 東日本研究開発センター 正会員 小林 薫

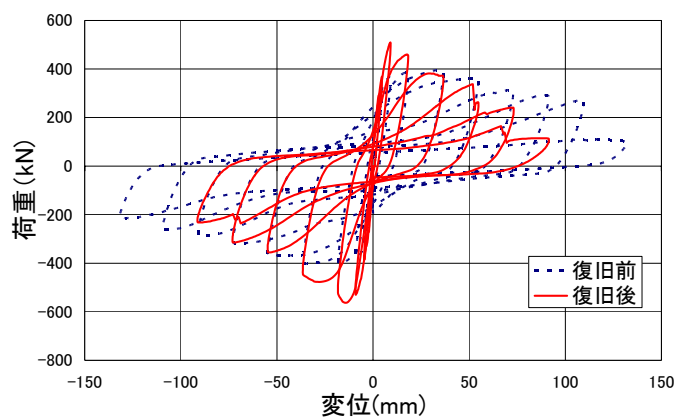
試験体名 NO1

NO1 試験体では、2  $\delta y$ ～4  $\delta y$  において最大荷重となった。最大荷重の値は復旧により断面が拡幅されているため、復旧前に比べ大きな値となっている。その後、拡幅部のかぶりコンクリートが軸方向鉄筋のはらみ出しに伴う外巻帯鉄筋の押し出しにより剥離、剥落することで低下している。これは、外巻帯鉄筋の形状がコの字形のものを柱側面から組み合わせたディテールであったために剥離、剥落を助長させたと考えられる。写真-2 に、外巻帯鉄筋の押し出し状況を示す。12  $\delta y$  荷重時に負側の軸方向鉄筋 1 本が破断し、20  $\delta y$  荷重時に正・負側共に 2 本破断したので実験を終了した。NO2 試験体は、NO1 試験体同様に 2  $\delta y$ ～4  $\delta y$  において最大荷重となり、拡幅部のかぶりコンクリートの剥離、剥落により低下した。それ以降の荷重では、復旧前とほぼ同じ荷重—変位曲線であった。図-2 に荷重—変位曲線を示す。
