## 水盛式沈下計の寒冷地対策の一提案

中央復建コンサルタンツ株式会社 正会員 ○橋 直毅

## 1. はじめに

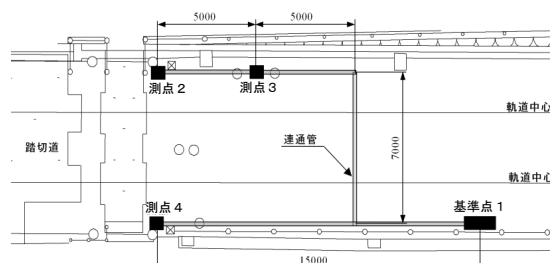
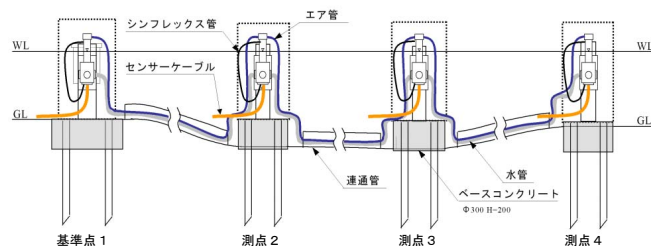
図-2 水盛式沈下計の設置状況

本検討は、下水シールドトンネル築造に伴う地表面への影響を捉えるための実際の現場計測工において実施し、図-2 のように設置した水盛式沈下計を対象とした。本計測は、2002 年 12 月下旬から 2003 年 3 月下旬までの冬季の計測であり、最高で氷点下 5℃程度まで低下する条件であることから、予め図-3 のように凍結防止対策を施した。
