## 火害を受けた高架橋の補修調査

- (社)プレストレスト・コンクリート建設業協会 正会員 藤岡 靖  
 (社)プレストレスト・コンクリート建設業協会 川内 康雄  
 (社)プレストレスト・コンクリート建設業協会 久門 正和  
 (社)プレストレスト・コンクリート建設業協会 正会員 石田 邦洋

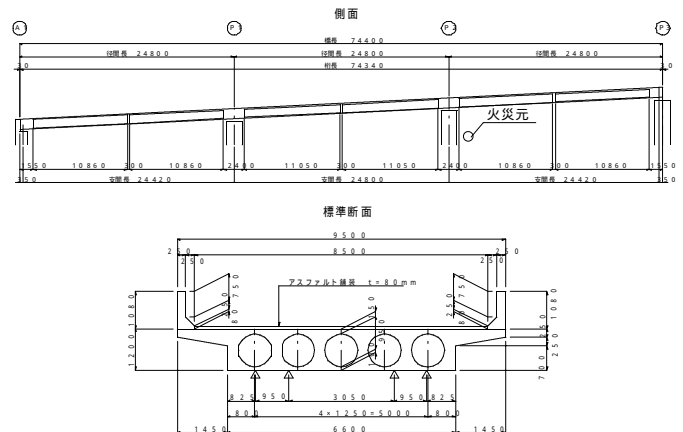
図 - 1 上部工概要図

高架橋は，橋長 124.0m の 3 径間及び 2 径間の連続プレストレストコンクリート中空床版橋であり，幅員は，北行き南行きともに約 9.5m である．図-1 には，上部工の概要図を示すが，火災元は，P2 橋脚の P3 側である．火災後の状況写真を写真-1 及び 2 に示すが，写真に示すように，コンクリートのひび割れ，浮き，剥離，鉄筋露出などの損傷が生じていた．
