水環境におけるコンクリートに半埋設された鋼材の腐食試験

独立行政法人 土木研究所 技術推進本部（先端技術） 正会員 田中 和嗣  
山口 崇  
正会員 吉田 正

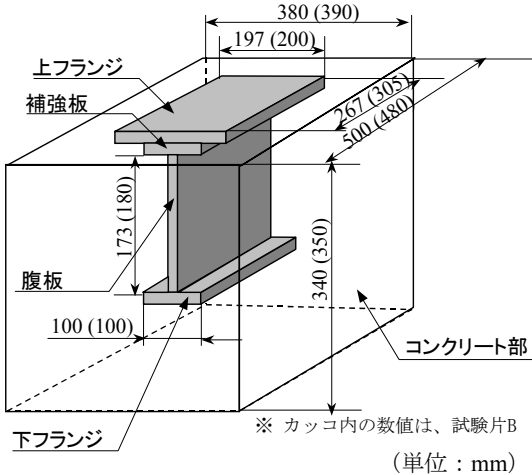
図-1 試験片 A の形状

試験片は、水門の戸当りを模して、鋼材をコンクリートに半埋設して製作した。試験片は、鋼材部の上フランジ（水環境に接する側）を SUS304 鋼として、腹板、補強板と下フランジ（コンクリートに埋設する側）を SM400B 鋼または SUS304 鋼を用いたものの 2 種類を製作した。前者を試験片 A、後者を試験片 B とする。試験片の形状を図-1 に、試験片の鋼材組み合わせ一覧を表-1 に示す。
