地震被害を受けた高架橋の基礎調査及び解析（その1）

JR 東日本 正会員 滝沢 聡 , 荻原 郁男
 鉄道総合技術研究所 正会員 室野 剛隆, 舘山 勝
 鉄道総合技術研究所 正会員 弥勒 綾子, 桐生 郷史

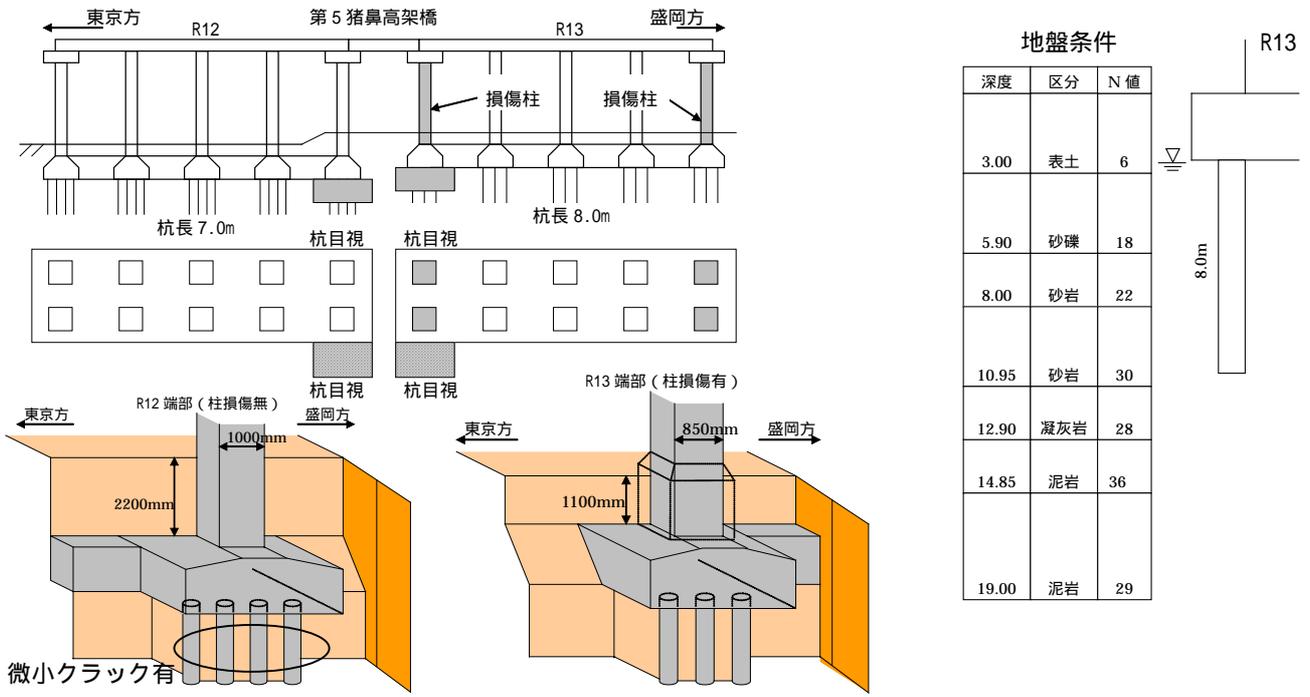
図1 調査箇所（第5猪鼻高架橋）

目視調査の結果、第5猪鼻高架橋のR12の杭のみで、幅1mm未満で、長さが50～150mm程度の水平方向のクラックが数本認められたが、今回の地震で生じたものかは不明である。その他の箇所では、杭体にはクラック等は認められず、基礎は健全であることが分かつた。また、当該地点の地盤は、粘性土、砂質土、礫などの入り混じつた互層で非常に良くしまつており、フーチング及び均しコンクリートの下面の地盤の沈下も全く見られなかつたため、地震による揺すり込み沈下は生じていないと考えられる。
