## オープングレーチング床版を用いた橋梁の付着物の調査

青森県土木整備部 井上 正志 財)海洋架橋調査会 佐藤 昭光  
 (株)神戸製鋼所\* 正会員 窪田 晃 (株)神戸製鋼所 正会員 広沢 正雄

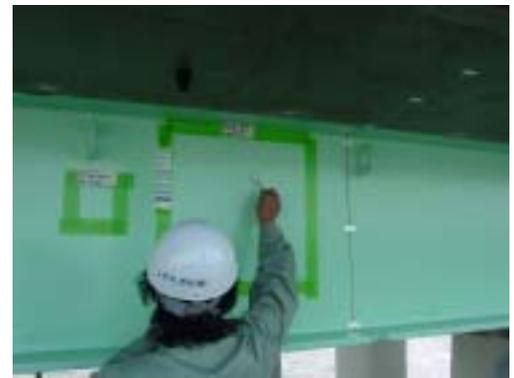
写真-2 付着塩分の測定

付着塩分は写真-2 に示すように、JIS Z2381 のガーゼ法により、図-2 に示す位置において、主桁ウェブ中央で50×50cmのマスキングを行い、グレーチング部3箇所、RC部2箇所の付着塩分をガーゼにより拭き取り測定を行なった(写真-2)。また、写真-3 に示すように、グレーチング部であるP3橋脚付近のA1側とA2側の各主桁6箇所とRC部であるP1-P2間の中桁および海側外桁2箇所において、図-1 に示す各々12側点で表面塩分計による測定を行なった。

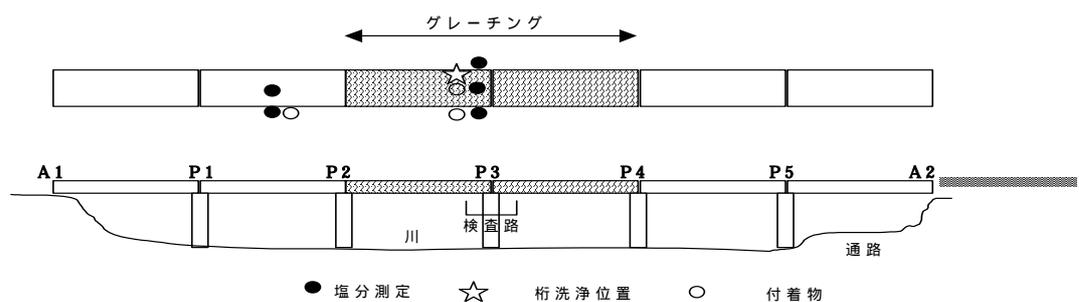
図-2 測定位置

調査を行なった橋梁は、津軽半島の北端の河口部で腐蝕環境の厳しい所に位置し、平成14年3月に上部工の主構造が架設され、その後床版架設を行なった後、平成14年7月に供用開始された。本橋は図-2 に示すように、6径間のうち中央2径間がオープングレーチング用いた単純非合成桁で、両側4径間がRC床版による単純合成桁である。
