# 大鳴門橋多柱基礎構造に対する耐震性照査報告

○本州四国連絡橋公団 長大橋技術センター 正会員 河藤 千尋  
 同 上 正会員 河口 浩二  
 同 上 正会員 古村 学

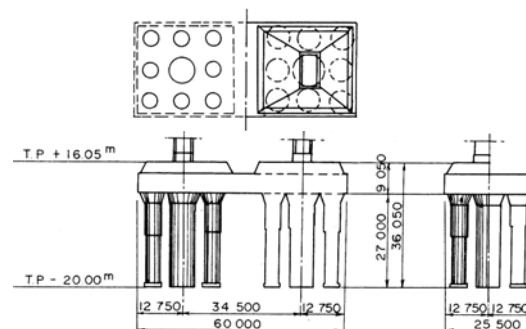
図－2 多柱基礎一般図

大鳴門橋は橋長 1629m、中央支間長 876m の 3 径間 2 ヒンジ補剛トラス吊橋である。図－1 に一般図を示す。大鳴門橋では、鳴門海峡に発生する渦潮に影響を及ぼさないように、主塔基礎に多柱の基礎形式を採用している。写真－1 に 3P 主塔多柱基礎の写真を示す。図－2 は 3P および 4P の多柱基礎の一般図である。多柱基礎は片側の塔柱あたり  $\phi 7\text{m}$  の鋼管を中心に配置し、 $\phi 4\text{m}$  の鋼管が 8 本その周囲に配置された構造となっている。この多柱基礎は頂版部、柱部とも RC 構造物である。当初の設計では柱部の鋼管は応力部材とせず、柱部を保護する保護部材として設計されている。しかしこの鋼管は応力部材として十分見込めること、また照査地震動が設計地震動と比べ大きいため、RC 部材だけでは照査地震力に抵抗出来ないことが予想されたため、多柱外鋼管を応力部材として耐震性の照査を行った。図－3 に柱径  $\phi 7\text{m}$  の鋼管基礎概略図を示す。
