初期の溶接鋼鉄道橋の解体調査

東海旅客鉄道(株) 正会員 伊藤 裕一
正会員 鈴木 亨

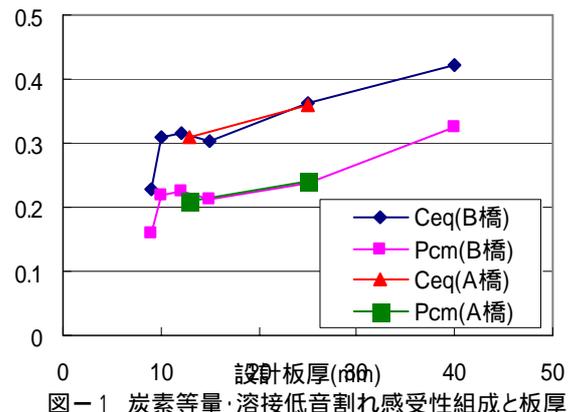
上下フランジ、ウェブ、フランジガセットの引張強度は、橋軸方向、橋軸直角方向の試験片で差異は見られない。試験片の伸びは上下フランジにおいて橋軸直角方向（ロール直角方向）が若干低い傾向が見られる。衝撃試験結果は、下沓の橋軸直方向試験片以外全て現在の B 材規格値をも満足している。下沓（板厚 t=44mm から削り出し）は、延性破面率が 10%前後と他部位に比べてかなり低く、橋軸直角方向試験片においては 21J と今回の試験片で最低であった。また、フランジガセットを除き、試験片の採取方向で吸収エネルギーが大きく異なり、橋軸直角方向（ロール直角方向）が小さい。材料分析の結果 SM 材の個々の化学成分は規格値を十分満足したが、SS 材はバラツキが大きく SM 材の規格値を満足しない場合があった。炭素等量・溶接低温割れ感受組成は SS 材全体として板厚と共に増加する傾向にあり、A、B 橋で差は見られない。
