## 腐食した鋼鉄道橋の疲労载荷試験について

鉄道総研 正会員○杉本一郎，鉄道総研 正会員 市川篤司

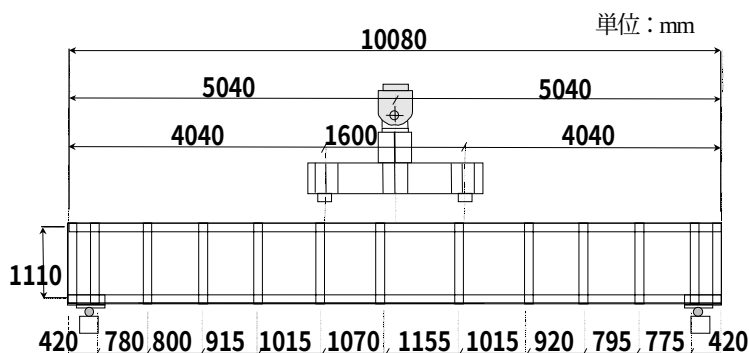
図1 試験体および载荷治具

今回、実験に用いたリベット桁は1902年製作の上路桁であり、支間は10.1m、鋼重は約50kNである。図1に本桁の寸法概要を示す。写真1に上フランジ上面の腐食状況を示す。試験を行うにあたり、事前に錆および桁に塗布されていた塗膜をウォータージェットおよびタガネを用いて除去した。次に上フランジの腐食量を50mmピッチのメッシュにて測定した。最小断面については20mmピッチで測定した。腐食は最大で元の母材厚さから10数mm程度減少している箇所も見られた。なお、上フランジと支点部を除いたウェブおよび下フランジの腐食による断面減少はほとんど認められなかった。

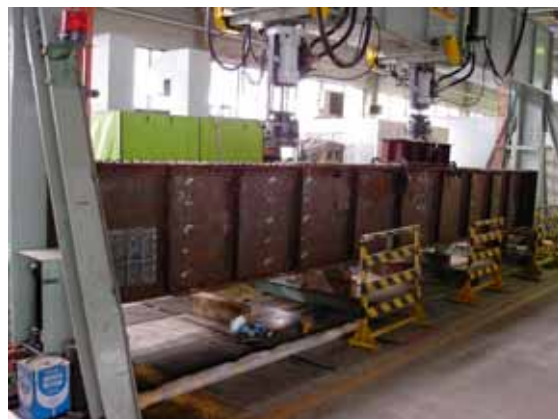
写真2 载荷状況

疲労試験に先立ち静的载荷試験を実施した（写真2）。载荷荷重範囲は試験機の载荷能力より450kN（最大460kN、最小10kN）とし、4点曲げにて载荷を行った。これは実列車荷重の2倍強に相当する値である。
