鋼製橋脚隅角部の疲労損傷対策に関する大型疲労試験（その1）

（社）施工技術総合研究所  
首都高速道路公団  
（財）首都高速道路技術センター  
東京工業大学

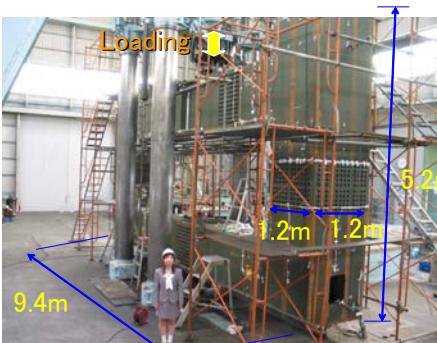
写真 1 疲労試験の全景

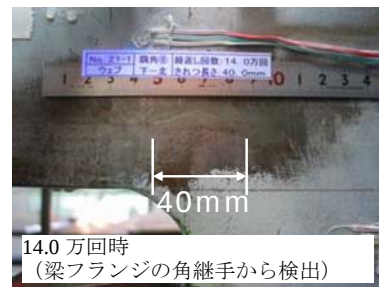
図3 代表的検出き裂

疲労試験中に検出された代表的なき裂を図3に示す。ここでは板組 WW タイプから検出されたき裂を3種, WF タイプから1種, FF タイプから1種を示す。いずれも実橋と同様に隅角部の溶接部から発生した。今後は破面調査を行い、き裂の起点や進展状況を調査する。
