## 2003年台風14号（マエミ - ）による宮古島での強風被害

- 道路案内標識を事例として -

沖縄県宮古支庁 正会員 ○松島良成  
 沖縄県宮古支庁 喜久川恵三

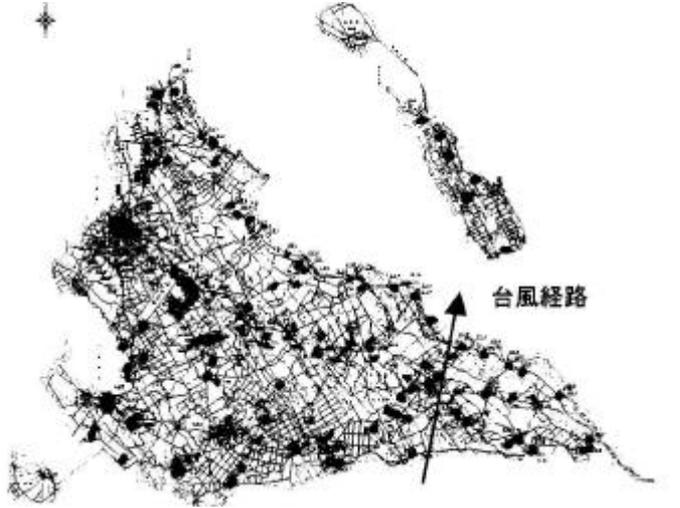
図 2 宮古島管内主要幹線道路における道路案内標識設置位置図

本台風においては、宮古島全域で図 - 7 に示すような強風が続いたと考えられる。しかし、全標識に被害は見られず（図 - 2 参照）、被害箇所は一様ではなく、また被害形態が相違することが確認できる。一般に、風速は地表面付近では、地上高さによって変化する。また、周辺の地形の影響により変わることもよく知られている<sup>4)</sup>。

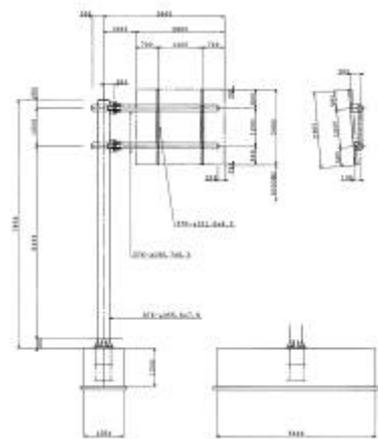
図 3 道路案内標識

宮古島管内主要幹線道路の道路案内標識は約300基設置されており、図-2にその位置図を示す。宮古島管内における道路案内標識は、図-3に示すような片持式で、設計風速は60m/secである<sup>3)</sup>。また、道路標識設置基準・同解説に基づき設計されている。
