## 2003年12月の地震で被災したイラン・バム市の調査結果から

東京大学 フェロー会員 ○ 東畑郁生  
 防災科学研究所 正会員 マスード・モハジェリ

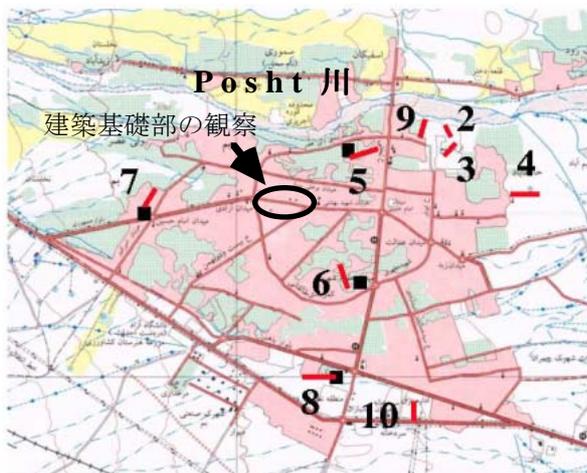
図1 バム市内の反射法探査地点（2～10）とスウェーデン式貫入試験地点4ヶ所（■）

バム市はおおむね平坦な地形の上に位置しているが、市の北側にPosht川が流れている。ただし乾燥地帯の中なので、水は少ない。町の北東部に岩の露頭がそびえ、また川を越えた北東方向及び南東にも基盤岩の露頭がある。地震断層の位置とされているのは、この地域である。共同調査相手であるイランの地震学/地震工学研究所（IIIES）が市の内外10ヶ所のアレーで反射法地盤探査（S波速度Vs）を行なった。このVsから道路橋示方書の経験式 $V_s = 80N^{1/3} (m/sec)$ により等価N値を推定した。そしてこれと比較するため、4地点でスウェーデン式載荷試験も行なった。荷重 $W_{sw} = 100kgf$ の下で1m貫入に要する半回転数を $N_{sw}$ とし、稲田(1960)の経験式  $SPT-N = 0.02 \times W_{sw} + 0.067 \times N_{sw}$  によってN値が推定できる。アレーの調査位置を図1に示す。
