## 融雪期における谷川岳山頂直下土砂崩れの原因

ナチュラリスト、登山家 正 森 邦広

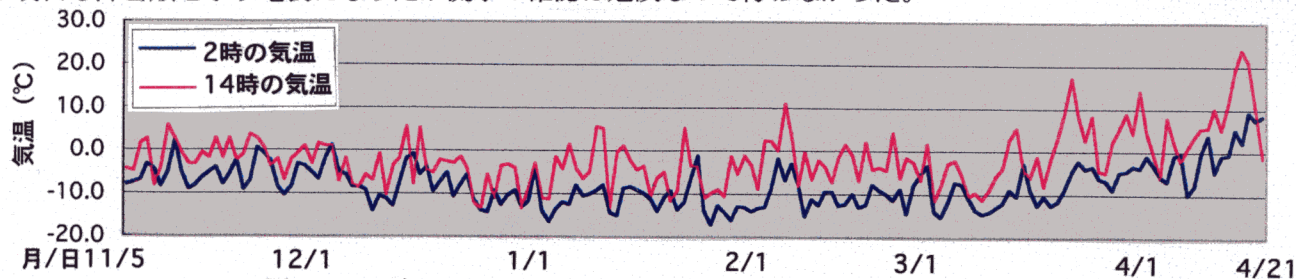
図2 2002年11月5日から2003年4月21日までの2時と14時の山頂気温

3-1 土砂崩れ前の気温、沢水及び土壌の捲り上げ 図2は2002年11月5日から土砂崩れ2003年4月21日までの2時と14時の山頂気温である。3月後半から気温が上昇した。図3は4月1日午前0時から土砂崩れまでの1時間毎の気温である。9日16時から10日9時までと、10日18時から11日6時までは急激な低温、その後、急上昇し17日9時は25.1℃の夏日となった。湯桧曾川、東黒沢、赤沢等は18日、枯葉や枝を多量に含んだ激しい濁流となった。赤沢の濁流を写真2に示す。4月16日と4月19日は少し濁る程度であった。21日気温は急激に低下、-5.8℃を記録した17時に土砂崩れが起きた。極端な気温上昇と低下が土砂崩れを誘発したと思われる。河川・沢水の融雪増水は4月1日から5月1日まで続いた。2003年1月26日、土砂崩れ場所に小さい積雪亀裂を確認、2月10日亀裂はやや大きくなり3月16日から4月11日は写真3の亀裂になった。この亀裂を中心に土砂崩れが起きた。亀裂は斜面に沿った深くて長い縦の水路と一致した。湯桧曾川には多数の水路があり、水路脇の岩石、起伏等で降雪順を示す写真4の亀裂ができる。土砂崩れの斜面水路にも岩石や起伏が存在し、土壌から溢れた融雪水で亀裂が発生、時間経過により明白な降雪順を示す亀裂になったが流水の確認は危険なので行わなかった。

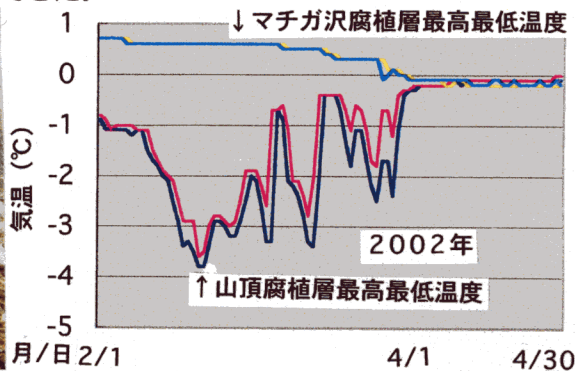
図4 山頂とマチガ沢の腐植層温度

3-2 腐植層温度（地表から25cm下） 土砂崩れ前のササ群落地温は山頂腐植層温度に近いと思われるので、土砂崩れ1年前のデータではあるが山頂とマチガ沢（標高約800m）腐植層温度を図4に示した。4月になると気温上昇や降雨で急速に雪解けが進んだ。図5では山頂は4月3日から5月1日まで、マチガ沢では3月28日から5月2日まで地温は0℃から-2.0℃の範囲であり、大量の融雪水が腐植層に浸透したことを示している。すなわち、大量の融雪水がササ群落に浸透した結果、土壌水分は急速に増加、粘結力低下によりササの根が土壌中で浮いた状態になったと思われる。図6は樹林帯でも厳冬期に雨が降ると、大量の雪解け水で沢水の水温が急激に低下することを示している。融雪期の降雨、気温上昇は急激な増水をもたらすが、山岳地帯の降雨確認は難しい。
