## 長大切土法面の変状原因について

日本道路公団 正会員 ○松田 哲夫  
 日本道路公団 佐藤 征行  
 （株）地盤解析研究所 正会員 大森 晃治  
 （株）クエストエンジニア 正会員 北川 勝明

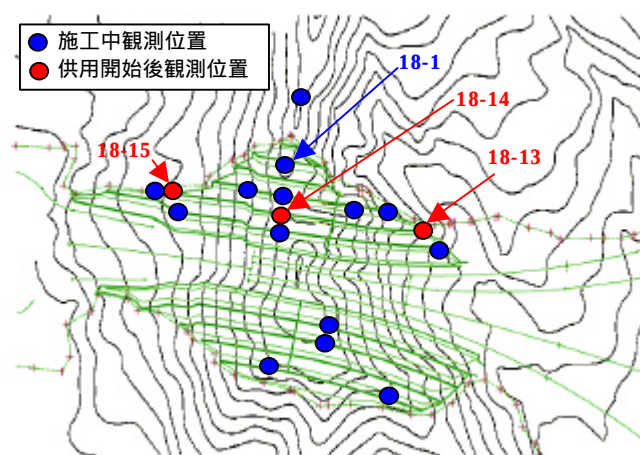
図 - 1 切土法面平面図と動態観測位

本文は、原因推定の経緯と、推測される原因の概要について報告する。図 - 1 に対象法面の平面図を示す。

動態観測については、供用開始時点から 18-13、18-14、18-15

の3孔において孔内傾斜計による観測が継続されている。この内 18-14、18-15 では変位が観測されている。しかし、これら観測孔は供用直前に設置されたものであり、建設当初から継続的に観測された箇所ではない。そのため、建設当初から供用後現在までの一連の動きを把握するため、同じのり面中央部に位置する位置で施工前から供用直前まで観測した 18-1 と前述の 18-14 について孔内傾斜計のデータを一つのグラフに表し、傾向をみることにした。18-14 のグラフの値は 18-1 の累計変位量を加えた値とした。結果、18-1 と 18-14 の観測位置が違うものの施工中から供用開始 1 年後まで同じような傾きで変形が進行した後、傾きが小さい変形に移り変わり現在に至っていることが判る。

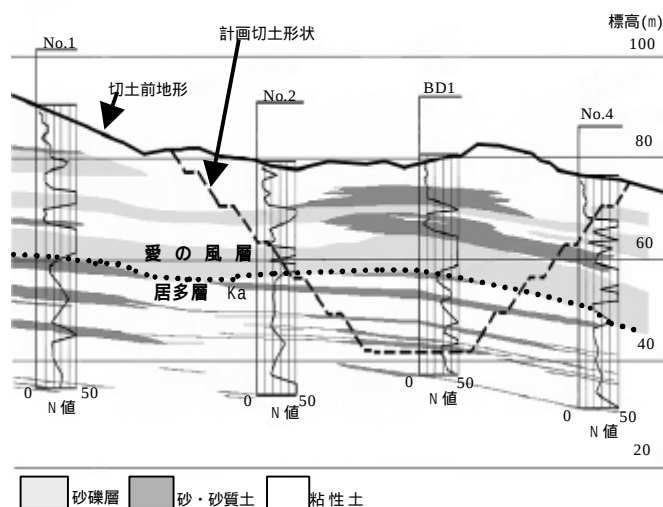
図 - 2 地質横断面図

対象のり面は、上越ジャンクション付近に位置する法勾配 1:1.1 で直高 50m の切土法面である。地質状況としては、地質断面図（図 - 2 参照）に示すとおり、切土斜面の下半部には居多層が分布しており、これを愛の風層が不整合で被っている。居多層は砂の薄層を挟有する粘性土層であり、標高 55m 以深に分布する。層厚は 20m 以上であり、N 値 18～25 程度の値を示す。また、愛の風層については、N 値 10～25 程度の粘性土層および砂、砂質土層を主とするが、N 値 40～50 程度の砂礫層を挟有しており、やや層相変化の大きい地層である。
