## JR 日高本線厚別川橋りょうにおける台風被害と対策（その1：被害調査）

北海道旅客鉄道株式会社 正会員 ○長谷川雅志 正会員 小西康人  
正会員 白川富規 正会員 新宮康弘

本稿では、JR 日高本線厚別川（あっぱつがわ）橋りょうにおいて発生した台風10号による橋脚洗掘災害に関し、被害調査とその結果について述べる。

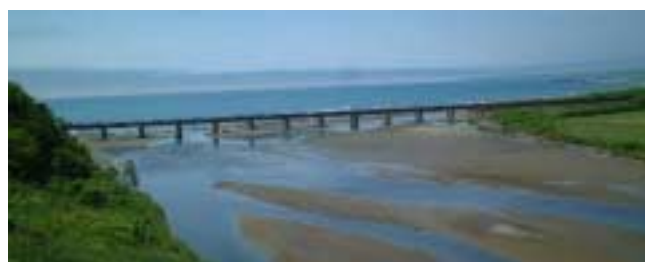
図-2 厚別川橋りょう全景

厚別川橋りょうは表-2に示す構造からなる橋長297mの長大橋りょうである。全景を図-2に示す。橋脚は、岩盤を支持層とする直接基礎橋脚である。橋脚く体は、高さ4.3m～9.0m、幅3.9m～4.5m、断面高さ2.0m～2.5mであり、14P～21Pにおいては、巻き立て補強がなされている。また、フーチングは基本的には矩形断面であるが、施工時に露出した岩の状況に臨機応変に対応したようであり、変断面を有するものもある。
