施工後 20 年以上経過した GFRP 補強工法の補強効果と劣化状況

日本道路公団 東京管理局  
ショーボンド建設(株)補修工学研究所 正会員  
ショーボンド建設(株)東京支店

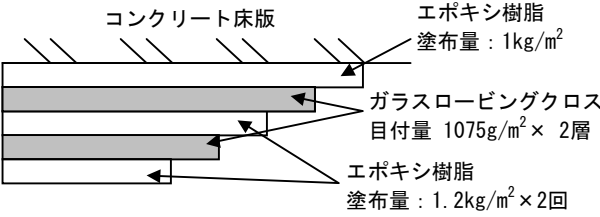
図 2 GFRP 補強工法の概要

GFRP 補強工法は、図 2 に示すようにガラスロービングクロス（幅 200mm）をエポキシ樹脂で含浸・積層することで GFRP 層を形成し、床版を補強する工法である。床版下面にはハンチ部を除く全面に施工されており、ガラス繊維の貼り付け方向は橋軸方向のみである。施工当時の GFRP 及び含浸用エポキシ樹脂の物性代表値を表 1 に示す。

注）上記の仕様は、当時の資料のものである。  
現場より採取した供試体は約5mmの厚さがあり、燃焼試験からエポキシ樹脂は約5kg/m<sup>2</sup>使用されていた。
