## 山陽新幹線駅部高架橋の総合診断結果について

西日本旅客鉄道(株) ○(正)紙田 茂 (正)野村 倫一  
(正)荒巻 智

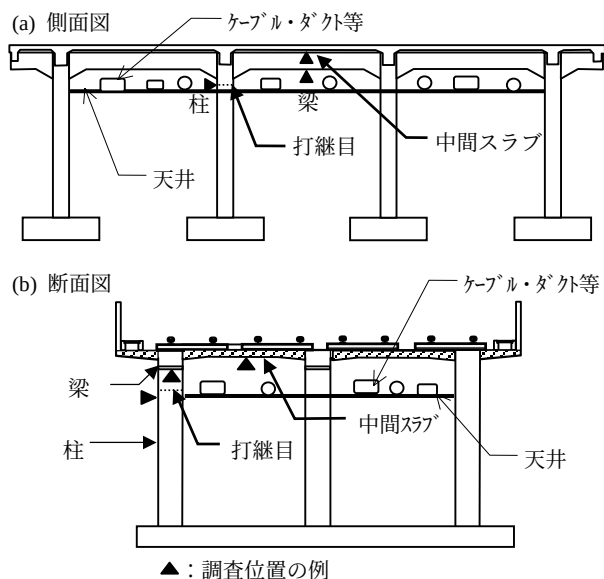
図-1 総合診断対象構造物の概要

総合診断は、主として前回の総合診断と同様に図-1に示すようなラーメン高架橋の中間スラブ、梁、柱を基本として調査を行った。また、調査は構造物を適切に保守管理して行く上で必要となる構造物固体（以下「セット」という）毎に行った。
