軟弱地盤に構築されたカルバートンネルの健全度調査

東京都土木技術研究所 正会員 ○宍戸 薫、関口 幹夫

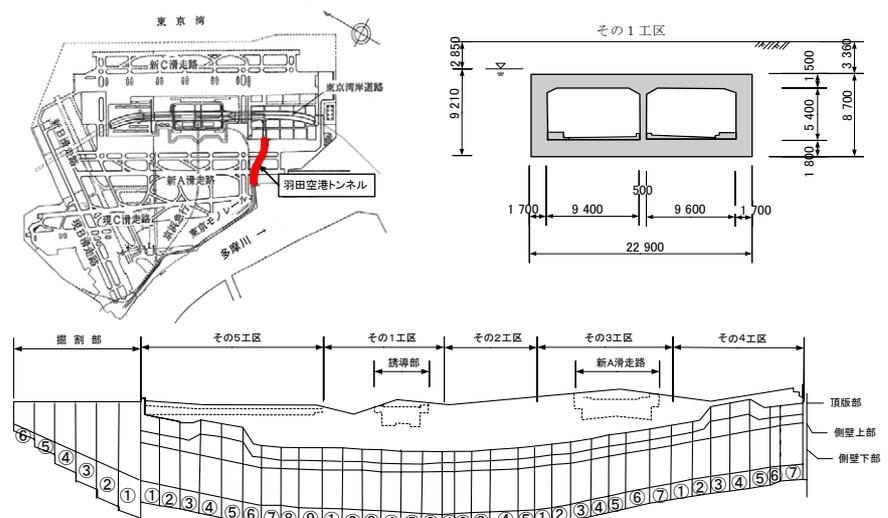
図1 位置図及び矩形図

本トンネルは、羽田新空港へのアクセス道路として東京湾岸道路・国道357号線と接続するように多摩川沿いを延伸する環状八号線のトンネルとして、空港の新A滑走路と誘導路と交差する位置に建設され、平成元年に完工した。平成5年9月に供用開始され、今日に至っている。図1に位置図とトンネル位置図及び断面図を示す。本トンネルは、滑走路と交差する位置に建設されたことから、周辺地盤と同様な沈下傾向を示すことが要求された。しかし、施工後早期の段階から躯体にひび割れや漏水が見られ、予想を上回る不等沈下を呈した。そこで、本トンネルでは竣工直後から、動態観測を実施し経年変化を調査してきた。本報文では、沈下などの動態観測から、躯体の健全性を評価した結果を述べる。
