## フェイズドアレイ法を用いた鋼製橋脚隅角部亀裂調査結果

| 首都高速道路公団 | 正会員 | 坪野 寿美夫 | 同 | 正会員 | ○田口 絢子 |

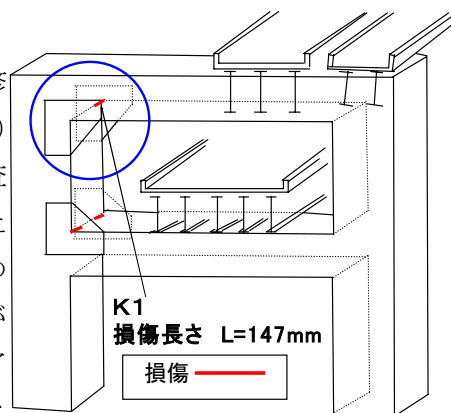
図-1 対象橋脚

図-1 に対象橋脚の概要を示す。対象橋脚は 2 層ラーメン構造で、供用開始から現在まで 30 年以上が経過している。図-2 に示すように事前調査の結果より、溶接ビード表面の割れは 147mm の長さで検出されており、当て板補強を実施済みである。
