明石海峡大橋伸縮装置の補強

本州四国連絡橋公団 正 奥田 基
 本州四国連絡橋公団 正 弓山 茂樹
 本州四国連絡橋公団 正 池田 秀継

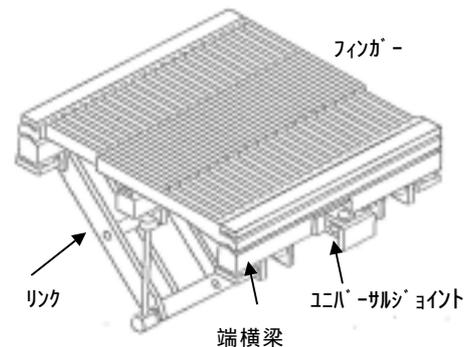
図 - 1 伸縮装置鳥瞰図

伸縮装置(図-1)は、補剛桁の伸縮移動に対応する伸縮装置であり、その設計移動量は、最大1450mmという大きな設計伸縮量となっている。点検において、伸縮装置取付部のブラケットの付け根部等に、微細な塗膜割れ変状(写真-1)が発見された。
