## 島根県内のさび安定化補助処理された耐候性橋梁の離岸距離とさびの関係

松江工業高等専門学校 環境・建設工学科 正会員 大屋 誠  
 (株)ウエスコ島根支社 正会員 松崎靖彦  
 山口大学工学部 正会員 麻生稔彦  
 松江工業高等専門学校 専攻科 学生会員 ○安食正太

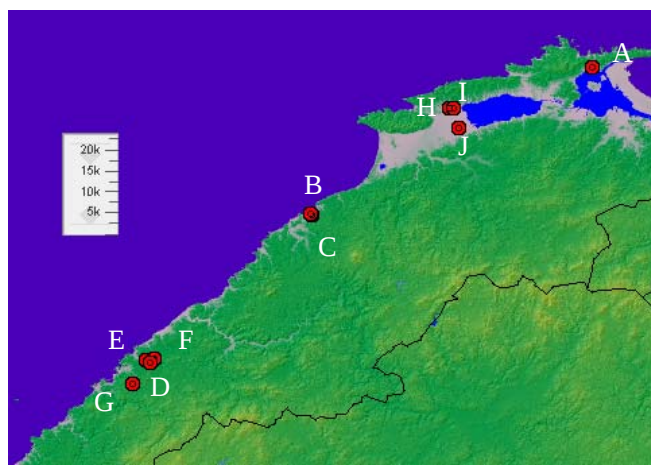
図2 島根県内のさび安定化補助処理橋梁

表 1 より、約 20 年以上経過した A 橋、C 橋、G 橋は離岸距離が 5km 以下であっても、順調に保護性のさびが形成されていることが調査より確認された。これらの橋梁の共通点は、水面から桁までの空間が広いという点である。同様に、約 20 年以上経過した H 橋、I 橋、J 橋は離岸距離が 5km 以上ではあるが、異常腐食を生じている。これらは出雲平野に位置し、冬季の季節風に強く影響されているものと思われる。離岸距離が短い場所で異常腐食が生じ、離岸距離が長い場所では比較的良好な状態であることが一般的
