## 19.5 年間海洋曝露した鋼材の腐食計測

首都大学東京 ○正会員 山沢 哲也  
 首都大学東京 正会員 野上 邦栄  
 名古屋大学大学院 フェロー 伊藤 義人

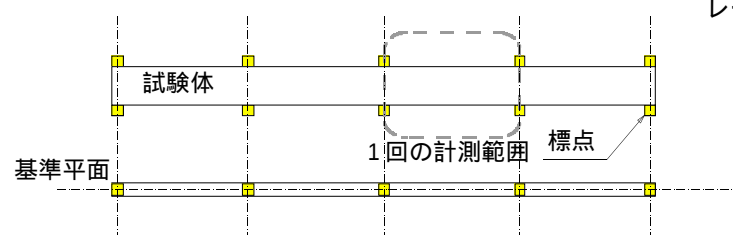
図-2 標点の取付け

計測に用いた、レーザ式表面粗さ計測装置(写真-1)の諸元は表-1に示す通りである。図-2に示すように、部材を長さ950mmの領域に分割し、表裏の表面形状をすべて1mm間隔で計測した(38万点×2面)。このとき標点を設けることによって表裏共通の仮想基準平面を設けた。表面腐食形状は、基準平面を水平面とした、最も減厚量の小さい測定点を通る基準面に平行な最尤面を定義して算出した。残存板厚は、元板厚から表裏の腐食量の和を差し引くことで与えられる。事前に実施したポイントマイクロメータによる計測(1cm間隔、380点)によれば、本手法は腐食速度を評価する上で十分な精度を有している。
