## 2003 年十勝沖地震の強震記録に基づく十勝河口橋の地震時挙動の推察

株式会社ドーコン\* 正会員 ○松崎 丘  
 (独)北海道開発土木研究所\*\* 正会員 石川 博之  
 同 上 正会員 西本 聡  
 同 上 正会員 岡田 慎哉  
 株式会社ドーコン\* 正会員 谷口 浩二

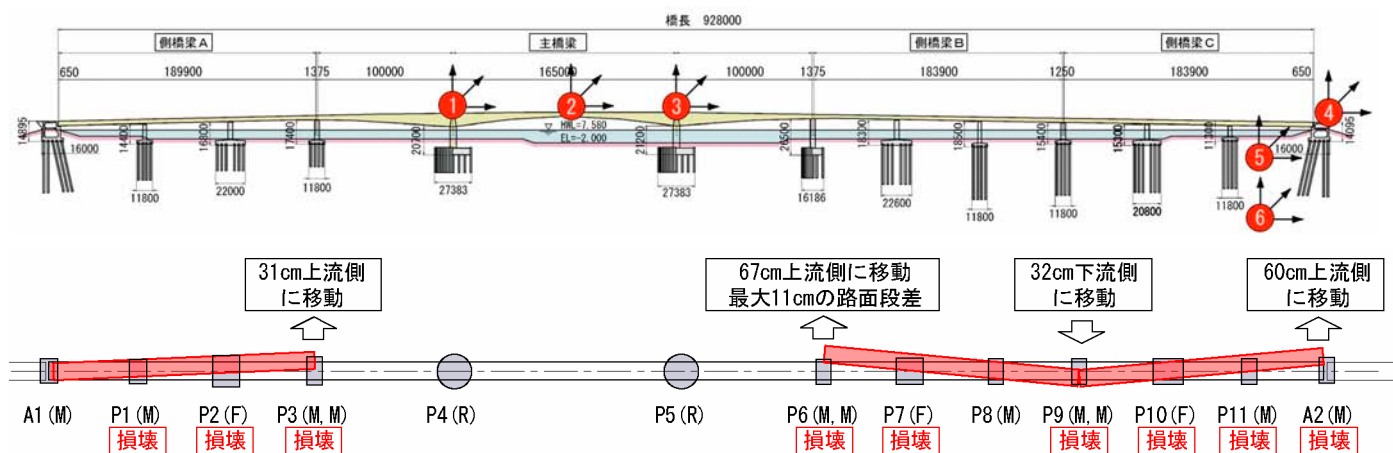
図-1 橋梁全体図

～2 秒程度で、地盤種別はⅢ種と判定される。2003 年十勝沖地震では、側橋梁部の A1 橋台と P8 橋脚を除く箇所において支承の損壊が発生し、桁端部において最大 70cm 程度の水平移動および橋面に最大 10cm 程度の段差が生じた。また、主桁の移動に伴う桁端部のコンクリート剥落や伸縮継手および防護柵の損傷も見られた。
