## 鋼床版の移動輪荷重疲労試験

首都高速道路公団  
日本道路公団  
(社) 施工技術総合研究所

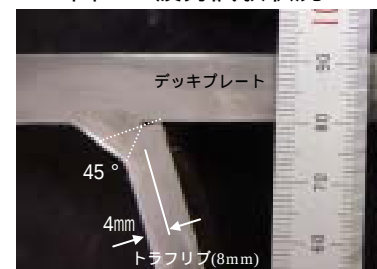
図4 デッキプレート-トラフリブの溶込み状況(施工試験体)

年供用）での調査結果を踏まえて 50%の溶込みとした。（図 4）

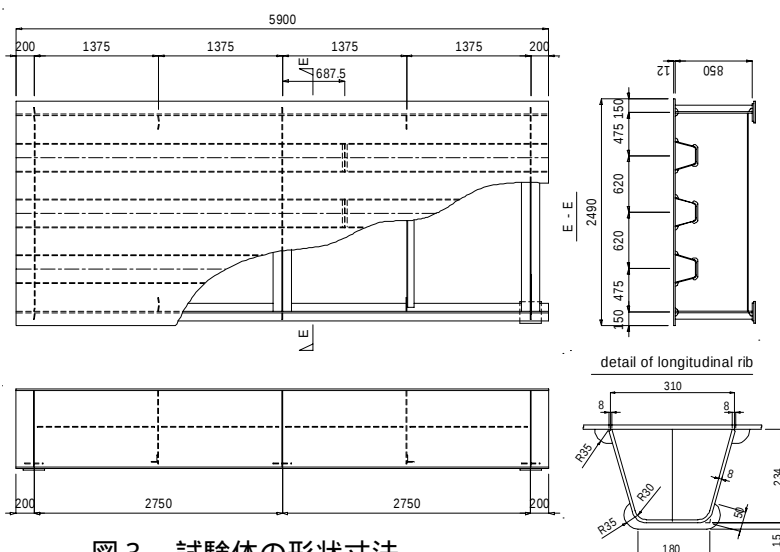
図3 試験体の形状寸法

試験体は、既設鋼床版箱桁橋を模擬した形状とし、横リブ3枚、トラフリブ3本、試験体の両側に箱桁ウェブに相当する縦桁で構成される2パネル分相当とした。試験体の外形寸法とトラフリブの形状寸法を図3に示す。デッキプレートとトラフリブの溶接は、実橋(昭和52

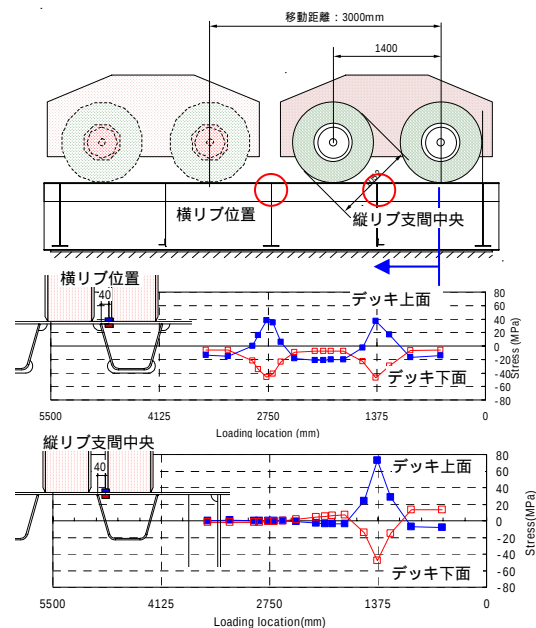
図 5 応力測定結果

横リブ交差部及び縦リブ支間中央位置におけるデッキプレートとトラフリブ溶接部近傍の橋軸直角方向応力の測定結果を図 5 に示す．図は載荷輪が載荷範囲（3m）を移動した際に生じた応力変動波形を示している．デッキプレート下面の応力振幅は，横リブ交差部で 41MPa，縦リブ支間中央で 62MPa である．
