## 2004 年新潟県中越地震における上水道施設の被害分析

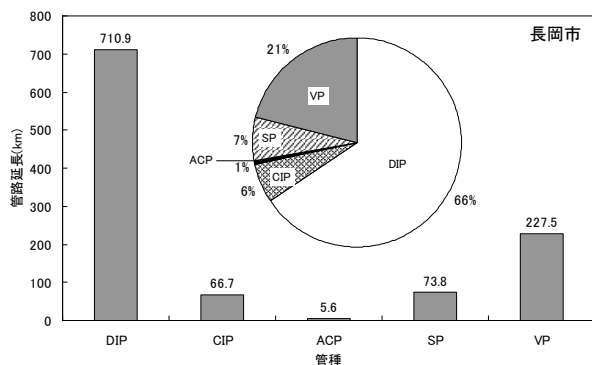
図-1 管種別管路延長 (長岡市)

図-1 に長岡市水道局における管種別の管路延長、図-2 には口径別の管路延長を示す。管種ではダクタイル鉄管の延長が最も長く、全体では 66%、呼び径 75mm 以上では 88%を占めている。呼び径 50mm 以下は管路延長で全体の 23%あり、そのほとんどが硬質塩化ビニル管である。

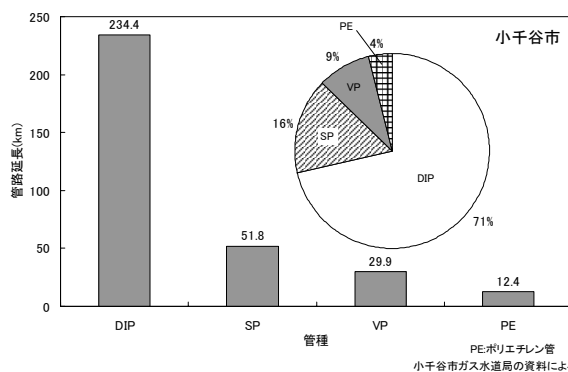
図-4 管種別管路延長 (小千谷市)

図-4 に小千谷市ガス水道局における導・送・配水管の管種別管路延長を示し、図-5 には口径別の管路延長を示す。管種ではダクタイル鉄管（一般継手）の布設延長が最も長く全体の 71%を占めている。
