## 線路状態診断システムを活用した軌道管理手法の検討

東日本旅客鉄道（株） 正会員 ○吉田 謙一

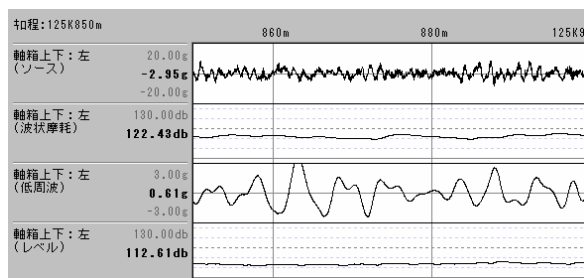
図 - 1 線路状態診断システム画面

現在、East-i（電気軌道総合試験車）では、短波長の軌道管理を目的に「線路状態診断システム」による測定を四半期毎に実施している。（図 - 1）測定項目は、軸重・横圧・軸箱加速度及び軸箱加速度データを 3 種類の周波数帯で分析（低周波・波状磨耗・レベル）したものである。各周波数帯と測定速度による関係を表 - 1 に示す。今回、軸箱上下加速度（低周波）の検討を行った。
