## 舗装軌道整備方法の改善について

ユニオン建設株式会社 正会員 佐竹 宣章  
ユニオン建設株式会社 佐々木 大

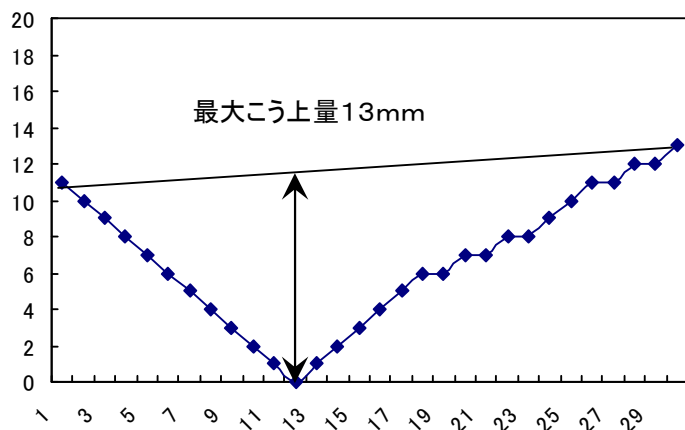
## (1) 現場の状況

現場は、常磐快速線 33 km 920 m～34 km 026 mの軌道延長 106 mである。

平成16年11月8日～12日に新しく開発した補修材で破損した特殊アスファルト層の補修、平成17年3月7日～10日に、新しく製作したパッキン材を使用し、レール面整正を実施した。施工順序は、締結装置を緩解し、Tボルト埋込栓補修必要箇所の補修と測量結果に基づき、パッキン材を挿入し前後に取り付ける形で実施した。
