PC橋におけるひびわれ変状とその補修及び今後の保守について

東海旅客鉄道株式会社（正） ○阿知波 秀彦 奥田 直樹
古谷 佳久 長屋 修
鈴木 孝男 小野 敏

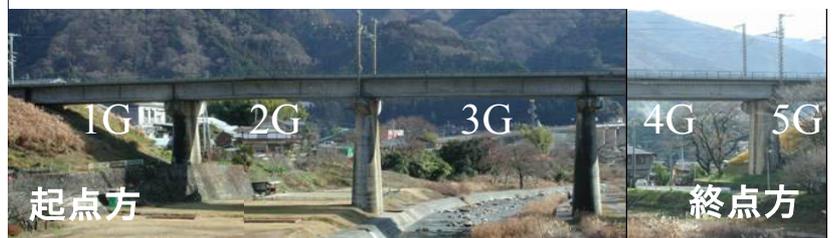
図1 当該橋りょう全景

上部構造は上下5径間、片線PC2主桁構成であり、橋長は111.5m、支間は1Gと5Gが19m、2Gと4Gが22.1m、3Gが25.2mである。橋りょうの建設年月は昭和43年6月である。図1に当該橋りょうの全景を示す。
