## 溶接補強桁の亀裂原因の調査

| 東海旅客鉄道株式会社 | ○正会員 | 野中 大輔 |

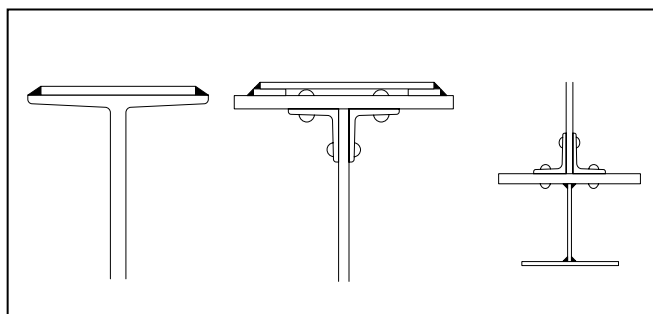
図-1 溶接補強桁の分類

溶接補強桁は昭和 6 年に奥羽本線で初めて施工されて以来、昭和 30 年中頃までに多く施工された補強形式で主桁を補強するものとして図-1 に示すように大きく 3 つに分類される。

補強対象となった桁は機関車重量の増大により弱小桁となったもので、それらの桁は明治～大正時代に施工されたものが多く、材質としては錬鉄・ベッセマー鋼・S S 材を使用している。また、昭和初期の溶接技術は未発達であり、溶接面が腐食しているため仕上げも十分でなく肌隙が生じている可能性が高い。さらに、溶接補強は現場溶接で施工されたものが多く品質にバラツキがあり溶接の信頼性は低い。

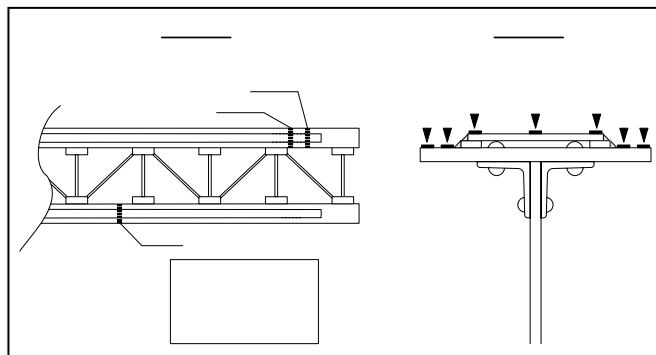
図-2 ひずみゲージ取付位置

図-2にひずみゲージの貼付位置を示す。測定箇所は、亀裂発生部と亀裂の発生していない健全部を測定することとした。また亀裂部では亀裂先端でも測定を行った。

ここで着目した点は、フランジ端部(測点①⑦)で引張応力が発生しており、健全部より亀裂部のほうが大きな値であった。また亀裂先端部では補強部(測点③～④)においても引張応力が発生している(図-3)。
