## 橋りょう縦桁亀裂の原因と対策

J R 東日本 八王子土木技術センター 正会員 塚本清成、小坂厚、四宮卓夫  
J R 東日本 建設工事事部 構造技術センター 正会員 工藤伸司

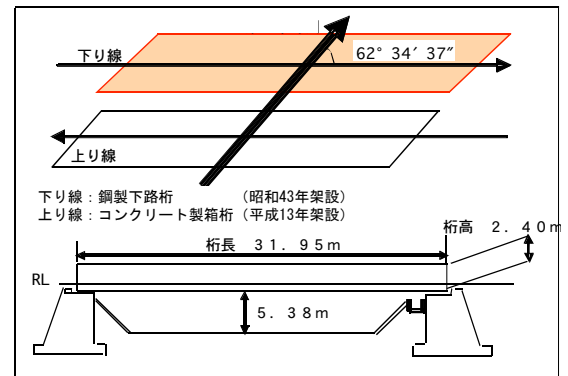
図1 当該橋りょうの概要

平成 16 年 3 月、供用中の鋼鉄道橋の縦桁に亀裂が発生しているのが発見された。当該橋りょう（以下、 $\alpha$  橋という。）は、昭和 43 年に架設された経年 37 年、桁長 31.95m の単線式下路プレートガーダーである。当該橋りょうの概要および亀裂発生略図をそれぞれ図 1、図 2 に示す。亀裂は全部で 4 箇所あり、特に、図 2 の③部の亀裂は、上フランジ首部を水平方向に進行した後にフランジ幅方向に進み、上フランジを完全に破断させていた。本報告では、亀裂の発生要因、復旧工事の概要、類似橋りょうへの対応について述べる。
