干満帯付近に位置する鉄筋コンクリート構造物の維持管理手法について

東亜建設工業（株） 正会員 ○土屋 武史
 東京ガス（株） 岩崎 淳
 東亜建設工業（株） 正会員 羽瀧 貴士
 東亜建設工業（株） 福田 和雄

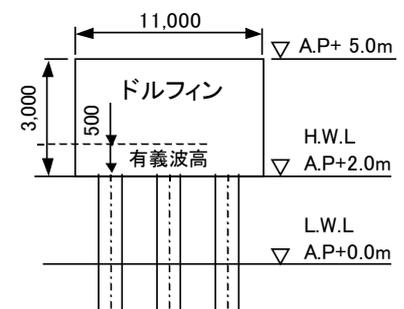
図-1 栈橋ドルフィン断面図

調査対象とした栈橋ドルフィン2基は、東京湾内に築造されて建設後33年が経過しており、護岸から約400m沖合にあり、図-1に示すようにA.P.+2.0～5.0mの高さであることから底面付近は常に湿潤状態にある。

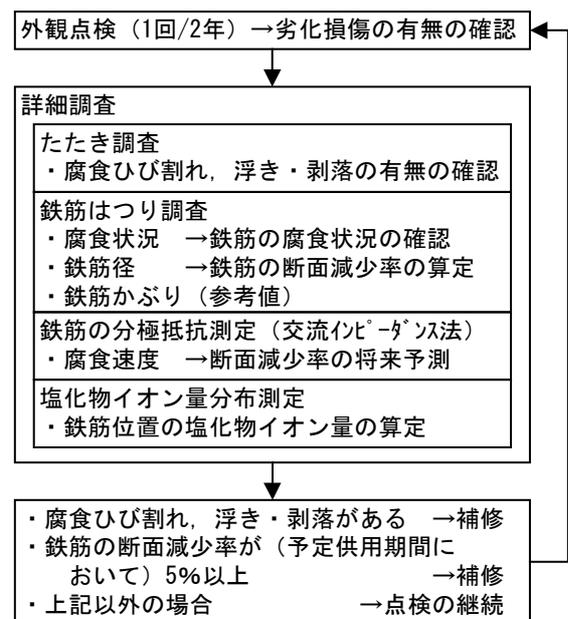
図-2 維持管理フロー

干満帯付近に位置する構造物の場合、栈橋上部工などと同様に鉄筋位置での塩化物イオン量が腐食発生限界値（一般には $1.2\sim 2.4\text{kg/m}^3$ ）を上回らないように維持管理すると、塩分の供給は非常に多いものの腐食速度が小さいために、過度に安全側の対策をとることになりかねない。そこで、鉄筋の腐食速度が小さいことを考慮して、鉄筋の腐食ひび割れが生じる状態、あるいは鉄筋の発生応力が許容応力に達する状態を限界とし、適切な安全率を設定して維持管理することが考えられる。ここでは、定期的な調査・点検によって腐食ひび割れや浮き・剥落が生じていないことを確認し、予定供用期間内に鉄筋の断面減少率が所定の値を上回らないことを照査しながら維持管理することとした。なお、本構造物の予定供用期間は今回の調査時点から20年後までとし、鉄筋の断面減少率の限界値は5%と設定した。維持管理フローを図-2に示す。

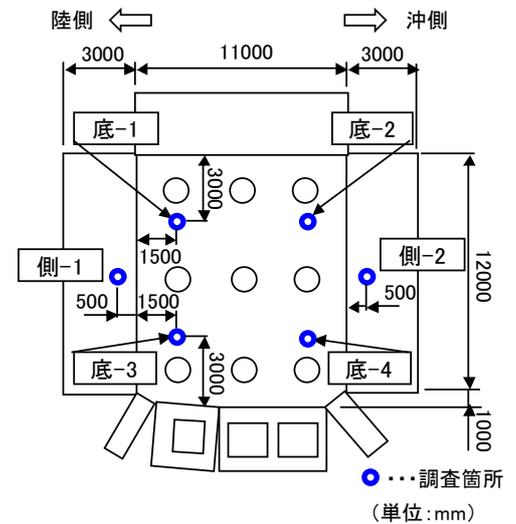
図-3 詳細調査位置図

詳細調査は図-2のフローの内容に従い、今回は海水の影響を受けやすい底面付近を中心に実施した。調査位置を図-3に示す。鉄筋の腐食状況はコンクリート標準示方書[維持管理編]に示される腐食グレードで判定し、鉄筋の断面減少率は「谷」部の直交する2測点の平均径から求めた断面積について、健全な鉄筋の値からの減少率として求めた。また、二重対極センサーを用いた交流インピーダンス法によって求めた鉄筋の分極抵抗から腐食速度を求め、調査時点の断面減少率と腐食速度（今後は一定と仮定）をもとに
