## 石川県における鉄筋コンクリートの塩害に関する実態調査

金沢工業大学大学院  
金沢工業大学

学生会員 ○毛利幸一  
正会員 宮里心一

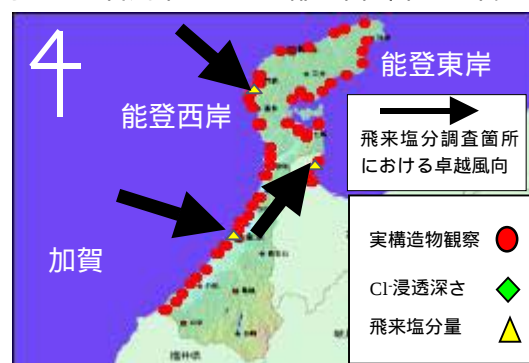
図-1 調査箇所

図-1に示すとおり、約200箇所において飛来塩分量、モルタル・コンクリートへの塩化物イオン浸透深さ、および実構造物における劣化・補修状況を調査した。

これによれば、海からの距離が同等にも拘わらず、飛来塩分量は地域によって異なることが確認できた。すなわち、能登西岸および加賀では、能登東岸と比較し、飛来塩分量は多いことが認められる。これは、図-1に示す各地域の卓越風向が影響していると考えられる。つまり、陸風と比較して海風が卓越する場合、飛来塩分量が増加すると考えられる。

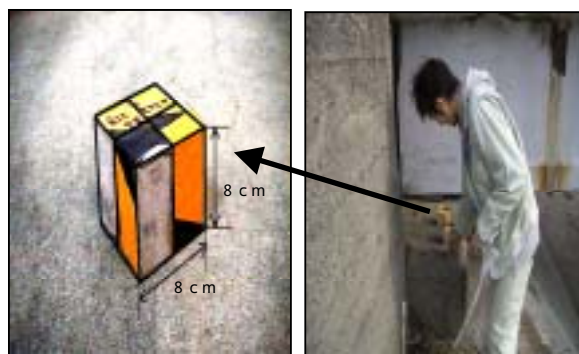
図-3 モルタル供試体

図-3に示すモルタル供試体を平成16年10月から翌1月まで暴露し、回収・割裂後に硝酸銀水溶液を噴霧することにより、塩化物イオン浸透深さを測定した。なおモルタルの水セメント比は50%であり、四つの角柱を組み合わせ一体化した。したがって、「海側」「陸側」「海側から見て右側」「海側から見て左側」の4方向の塩化物イオン浸透深さを測定できる。
