## 角島大橋における塩害対策の効果確認結果について

八千代エンジニアリング株式会社 正会員 ○河辺真一  
 八千代エンジニアリング株式会社 正会員 寺下諭吉  
 八千代エンジニアリング株式会社 吉岡正幸  
 山口県豊田土木事務所 工務課 中村 剛

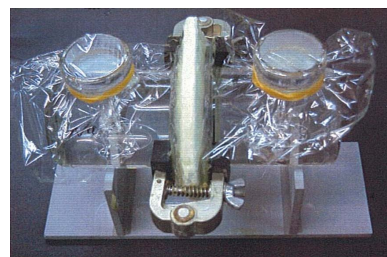
写真4-1 遮塩性試験状況

使用材料は、遮塩効果が高いとされるシラン系含浸材を選定し、遮塩効果および耐久性について検証するため塗布直後および劣化処理（促進耐候性試験）後の供試体について各々遮塩性試験を実施した。上部工コンクリートと同配合の材令4週間後の円柱供試体（直径×高さ=10cm×5mm）にシラン系含浸材を塗布し、20℃恒温室に1週間養生した後、写真4-1のようなガラス製測定セルに供試体をはさみ塗布側には3%食塩水、裏面側には蒸留水を入れ20℃恒温室に30日間放置後、蒸留水側の溶液を測定した。測定結果は、表4-1の通りであり、無処理の試験体は、230～327ppmの塩分量が検出されたのに対し、塗布処理材は、劣化処理を含めて塩素イオンは検出されず、材料の耐久性と遮塩効果が確認された。
