2003年十勝沖地震で被災したRC橋脚の加振実験について

(株) 構研エンジニアリング 正会員 ○京田 英宏
 国土交通省 北海道開発局 正会員 佐藤 昌志
 (独) 北海道開発土木研究所 正会員 石川 博之
 (株) ケイジーエンジニアリング 正会員 小澤 靖

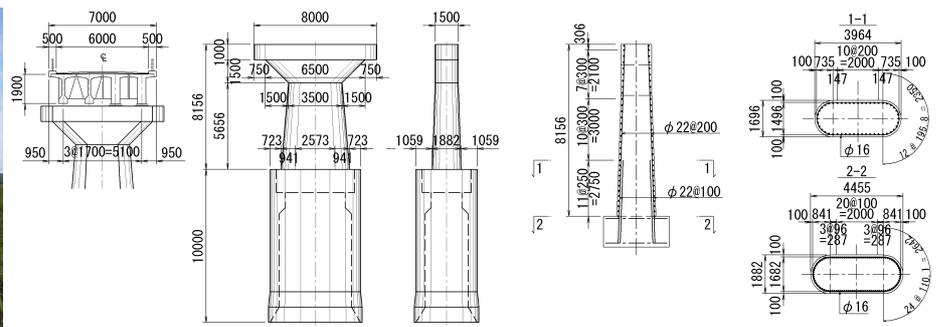
図-2 P-13橋脚 構造図および配筋図

側橋梁部の被災橋脚 7 基の復旧状態を把握する目的で、ダンプトラックの急制動を利用した強制加振実験が実施された。図-2 には P-13 橋脚の構造図および配筋図を、図-3 には実験の概要図を示している。本実験では、ダンプトラック (20t) を固定支承側から 10km/h で走行させ、橋脚中心の 1.0m 手前で急制動をかけることにより、支承を介して橋脚の橋軸方向に水平動を与えている。振動の計測にはデジタルサーボ加速度計を使用し、図に示している地覆部、橋脚天端、張出し下端、主鉄筋段落し部、ケーソン基礎天端の計 5 箇所を設置した。表-1 には、加速度計の仕様を示している。加振は全面通行止めのうで各橋脚に対して 2 回実施している。なお、復旧工事にとまない橋脚の周囲はケーソン基礎天端まで掘削されていたため、橋脚に側方土圧が作用しない状況下で実施している。
