## 新潟県中越地震によるパイルベント橋梁の被災状況と復旧方法

株式会社 オリエンタルコンサルタンツ ○正会員 前田 邦彦  
 長岡市 土木部 道路管理課 川津 充弘  
 長岡市 土木部 道路管理課 有賀 伸幸  
 株式会社 オリエンタルコンサルタンツ 正会員 小野 洋

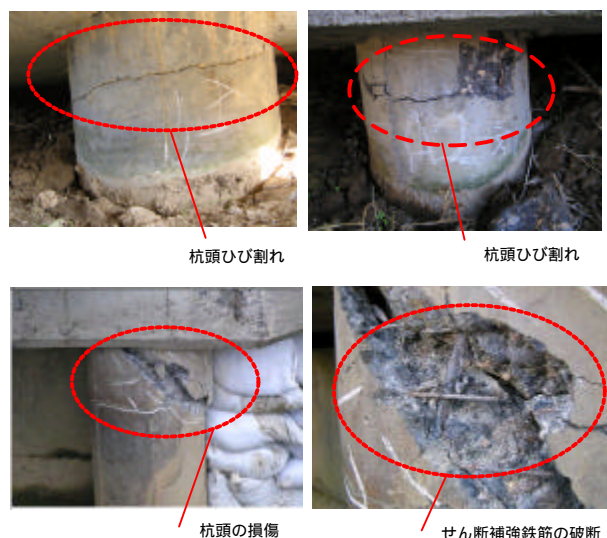
図 - 1 パイルベントを有する橋梁（側面図）

新潟県中越地震では、パイルベントを有する橋梁（図 - 1 参照）について、橋台や橋脚の杭頭にひび割れや変形などの被災が確認された。本稿は、現地調査による被災状況、復旧の工法選定、採用した「鋼板を併用した杭頭巻立て工法」の構造概要と設計手法について報告する。
