千代田線隅田川シールドトンネル二次巻き工事の計画

東京地下鉄株式会社 正会員 大塚 努
丹治 宏
瀬筒新弥

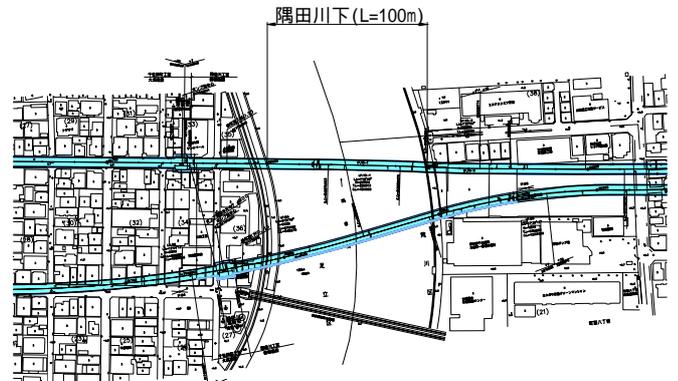
図 - 1 隅田川下横断部平面図

千代田線の北千住駅と町屋駅間を結ぶ隅田川単線シールドトンネル(6750)は、1リング8分割の中子型セグメントを使用し昭和40年代前半に建設され、途中、隅田川(感潮河川)の下を横断している。この隅田川下横断部において、塩害に起因すると考えられるセグメント等の劣化が進行していることが判明し、一部区間に対してトンネル二次巻き工事を施工することとした。
