## 設置後7年経過木製ガードレールの性能確認試験

和光コンクリート工業(株) 正会員 張 日紅 金丸 和生  
宮崎県木材利用技術センター 正会員 飯村 豊 上杉 基  
宮崎大学土木環境工学科 正会員 中澤 隆雄

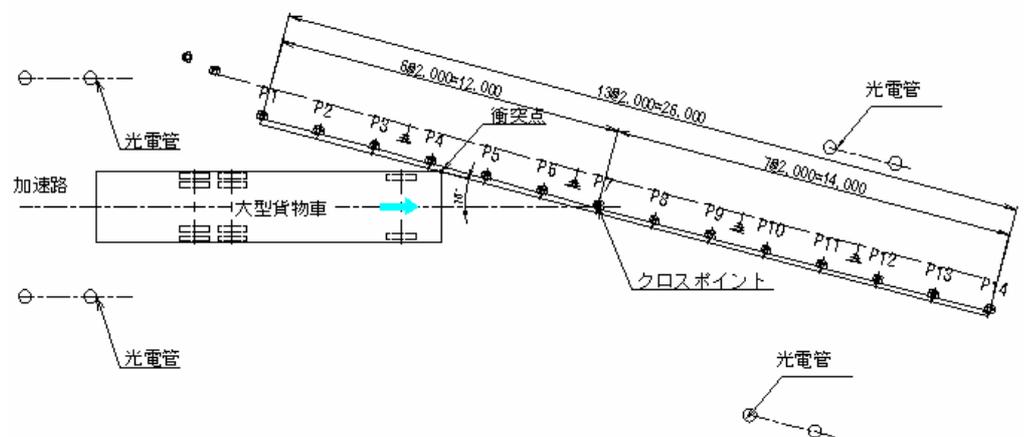
図-2 衝突試験の概要

防護柵C種の規定衝撃度相当以上となるように衝突条件を設定した。大型貨物車の走行は、無人運転で、別の車によるロープ牽引方式で行われた。車輛の衝突速度および衝突後の車輛の離脱速度は、図-2に示した光電管間の車輛通過時間から求めた。また、衝突時の車輛および防護柵の挙動は、高速ビデオカメラによって記録した。
