# 写真計測を用いた被災した通信専用橋の健全性評価

NTT アクセスサービスシステム研究所	正会員	o馬場	進
東洋大学 工学部	正会員	鈴木	崇伸
大成基礎設計株式会社		柏井	善夫
日本技術開発株式会社	正会員	森	敦

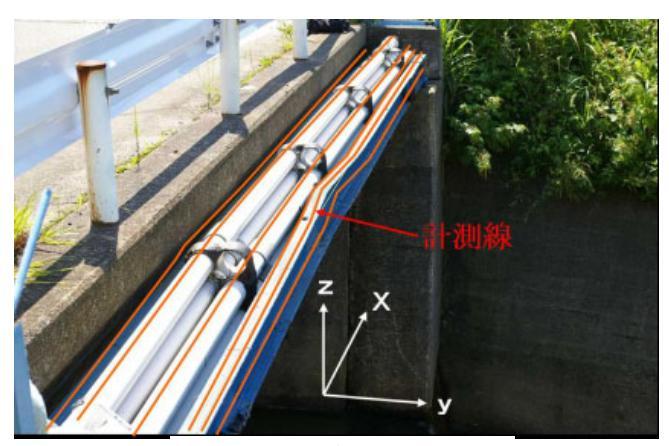
図4-1 計測線の設定状況

橋梁の変位を計測するため、上流側鋼桁上フランジに1本、 2 列並びの管路に各1本、下流側鋼桁上フランジに2本、下 流側主桁ウェブ中央に1本の6本の計測線を設定した。計測 線の設定状況ならびに座標系を図41に示す。地震発生前は 各計測線とも直線であったと仮定し、直線からの変位が地震 による変位と考える。測定は計測線上に貼った反射ターゲッ トを単焦点レンズカメラで撮影し、ターゲットの中心座標を プログラムにより解析する。同時に桁端部に水糸を張り、テ ープ測量も実施している.
