## 鋼床版デッキプレートと主桁ウェブ垂直補剛材溶接部の疲労損傷補修・補強構造検討

川田工業 正会員 ○石川 誠 川田工業 正会員 江崎正浩  
 土木研究所 正会員 村越 潤 土木研究所 正会員 有馬敬育

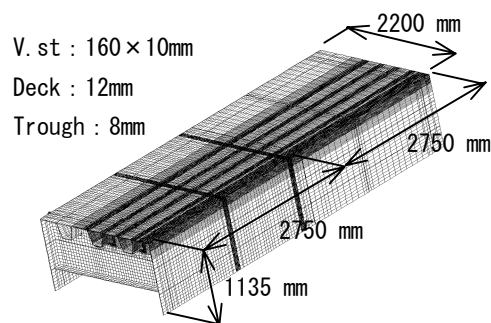
図-2 モデル全体

2. 疲労き裂の発生要因 疲労き裂の発生要因を確認するため FEM 解析を実施した。解析は、疲労損傷が生じている鋼床版箱桁橋の箱桁部分について、縦リブの2支間分を取り出したモデルを対象として行った(図-2)。解析手法はソリッド要素を用いた線形弾性 FEM 解析(解析コード: NASTRAN)とした。着目部周辺のメッシュサイズは5mm程度とした。溶接ビードのモデル化について、デッキプレートとトラフリップの縦方向溶接ビード(以下、縦ビード)は、ルート部の応力を確認するためモデル化したが、他の溶接ビードについては、応力の相対比較を行うという観点からモデル化はしなかった。縦ビードは、図-3に示すように脚長8mm、溶け込み量75%でモデル化している(最小メッシュサイズ: 0.4mm)。载荷荷重は、ダブルタイヤの接地面積を再現し、そこに分布荷重(100kN)を与え、橋軸方向に影響線载荷させることとした。橋軸直角方向位置については、過去に行った実橋での応力計測結果を参考に、当該部位に最も大きな応力を発生させると考えられる垂直補剛材直上付近の2ケースとした(図-4)。
