## 輪荷重走行試験による鋼床版デッキプレート進展亀裂の再現

（独）土木研究所 正会員 ○有馬敬育 （独）土木研究所 正会員 村越 潤

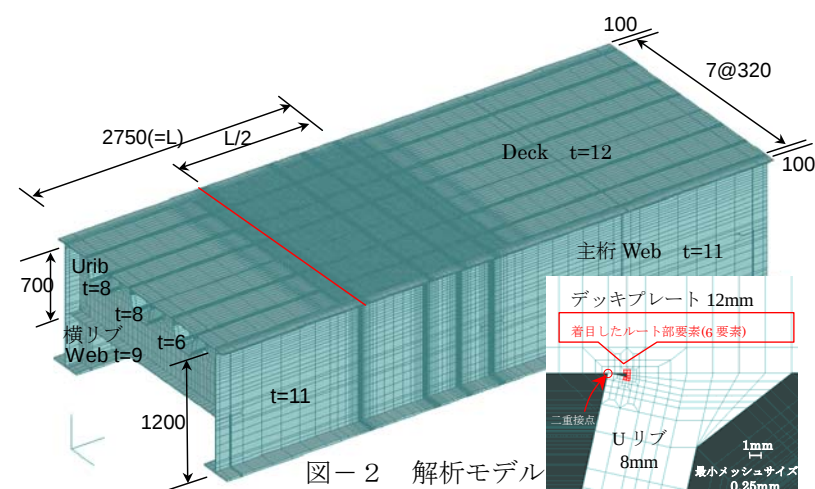
図-2 解析モデル

まず、デッキプレート-Uリブ溶接ルート部に最も影響を与える輪荷重位置を確認するため、FEM解析を実施した。解析モデルは、舗装を考慮せず、実際にデッキ進展亀裂が確認されている橋梁の箱桁部の諸元を参考にソリッド要素を用いて作成し(図-2)、MSC NASTRANを用いて、ルート部の要素に着目した弾性解析を行った。
