## 鋼床版デッキ貫通き裂損傷に関する報告

## 1. 損傷概要

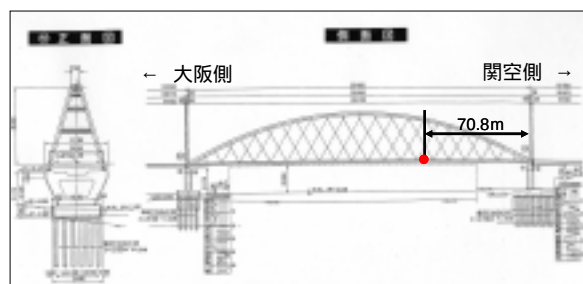
図-1 構造一般図

近年、重交通の厳しい交通状況を反映し鋼床版の疲労損傷が問題となっている。阪神高速4号湾岸線の新浜寺大橋は平成5年に供用したニールセンローゼ橋である。表-1に橋梁諸元、図-1に構造一般図を示す。本橋の床組（鋼床版）は下弦材との合成床版として設計され、中央に一条縦桁を有するUリブ構造である。平成17年7月に舗装補修工事で橋面の舗装を撤去した際、デッキ上面に写真-1に示す橋軸方向に沿ったき裂が発見された。発生位置は図-1に示す関空側（終点）から70.8mの位置で、関空から大阪市内へ向かう上り線・走行車線の右タイヤ付近であった。き裂部から湧水が見られたことから、損傷はUリブに沿ったデッキ貫通き裂の可能性が極めて高く、Uリブ内に浸水していることが推定された。そこで、デッキ裏面に移動式足場を架設し、路下からの緊急調査ならびに損傷部の応急対策を実施した。本稿は調査結果と対策構造について報告する。
