鋼床版デッキプレートとトラフリブ溶接部の亀裂補修に関する疲労実験

首都高速道路(株) 正会員○下里 哲弘、神木 剛

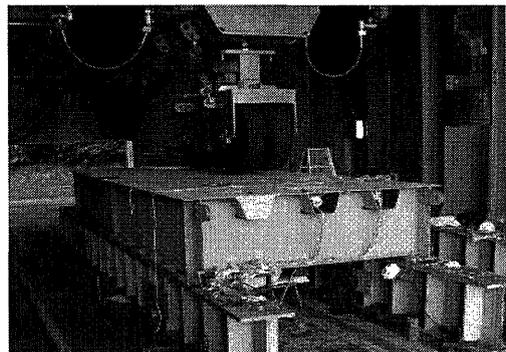
図2 疲労試験体と試験機

試験体は鋼床版の複雑な挙動を評価するために、試験体中央に横リブ、その前後に鋼床版2パネル（支間長2750mm）、トラフリブ本数は3本とした。載荷輪は実トラック後輪を対象とし、ダブルタイヤ1組（輪荷重7トン、軸重14トン）のダブルタイヤ・タンデム方式（前後に2組セット）とした。使用した移動載荷疲労試験機（中日本高速道路(株)中央研究所所有）の輪荷重の移動距離は3mである。（図2）
