# 鋼床版のUリブと横リブ交差部の疲労き裂に着目した移動輪荷重試験報告

阪神高速道路(株) 正会員 ○平野 敏彦, 高田 佳彦  
大阪工業大学 フェロー 松井 繁之  
関西大学 正会員 坂野 昌弘

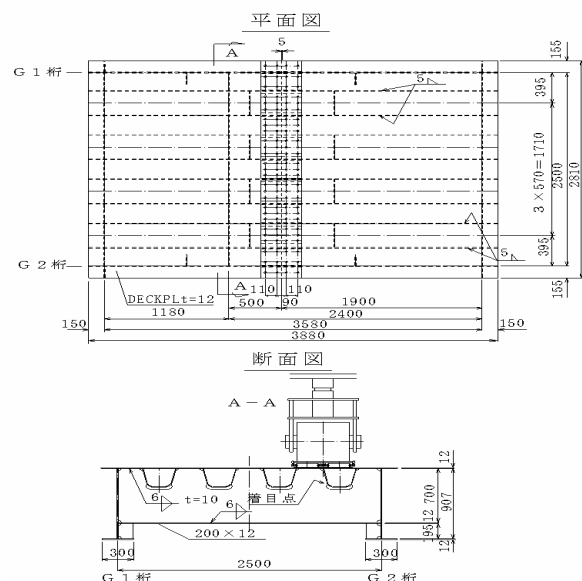
図-1 移動輪荷重試験用中型供試体の構造概要

疲労試験は、大阪大学所有の移動輪荷重試験機を用いた。図-1のように実橋の添接部を再現した中型供試体を作成した。試験装置の制約条件から、供試体の平面寸法は、橋軸方向3.88m×直角方向2.81mとした。Uリブは4本、横リブは3本で構成し、添接板を挟んだ横リブ間隔は実橋とほぼ等しい2.4mとした。デッキプレートとUリブとの溶接は、実橋に準じて、サイズ6mm、Uリブ板厚に対する30%程度溶込みとした。輪荷重の荷重位置は、FEM解析にあわせて、Uリブウェブを挟む形で載荷板を配置し、Uリブウェブ直上に載荷することとした。載荷荷重は、交差部スカールップに作用する応力範囲が、別途実施しているFEM解析から、実橋とほぼ等しくなる $T=118\text{kN}$ とした。

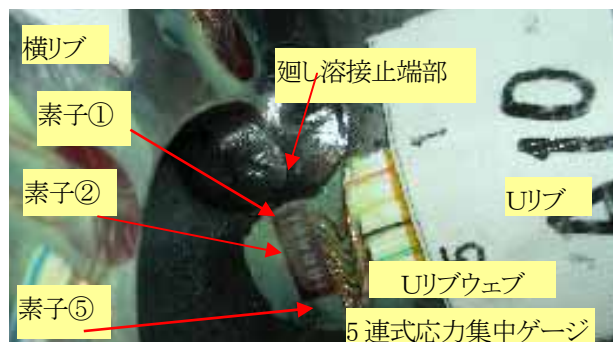
写真-1 着目部の5連式応力集中ゲージ貼付状況

鋼床版試験体の応力性状を把握し、対策工による応力低減効果を把握するため、静的載荷試験を実施した。載荷荷重は、118kNとした。実橋でのき裂発生位置に対応させ、Uリブと横リブ交差部のスカールップのUリブウェブ廻し溶接部(以下、着目部という)に写真-1に示すように5連式応力集中ゲージを設置した。同箇所はFEM解析でも、応力集中が確認されている<sup>1)</sup>。

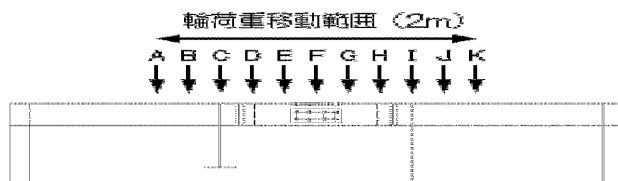
図-5 橋軸方向荷重位置

対策前では、添接部上のF点載荷時が、発生応力が最も高い。C点(横リブ上)載荷時の発生応力は、F点の1/3程度である。発生応力図に端子②のFEM解析結果<sup>1)</sup>も記載したが、実験結果とほぼ一致している。対策前は、図-3は、発生応力は全て引張領域であり、一方、図-4では全て圧縮領域となり、Uリブはねじり力が卓越していると考えられる。
