鋼製橋脚横梁支点直下ダイヤフラムの疲労損傷に対する補修・補強法の検討

首都高速道路株式会社 正会員 梶原 仁
 川田工業株式会社 正会員 〇八木貴之 溝江慶久
 高知工科大学 正会員 穴見健吾

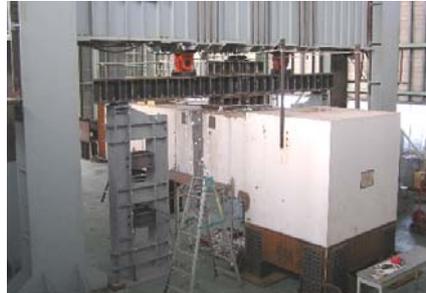
写真-1 試験体と支持方法

2. 試験方法 試験体には、撤去された実構造物の一部を用いた（写真-1参照）。荷重には、実働応力計測と事前の静的荷重試験の結果をもとに、実働

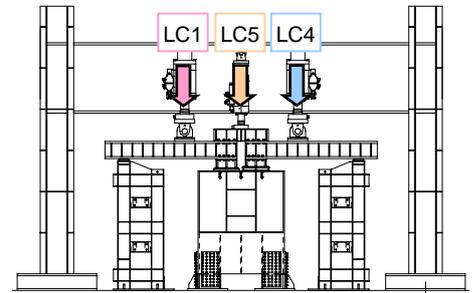
図-1 試験体と荷重方法

応力が再現されるようなジャッキの運動による移動荷重手法を採用した（図-1参照）。なお、最大荷重は、所定回数内でき裂が発生するように配慮し、いずれの荷重点においても450kNとした。また、支持条件は実構造物を再現したものではないが、着目するダイヤ上フランジ溶接部の応力性状には当該接合部の局部変形が大きく影響し、全体変形の影響は小さいことを解析的に確認している。

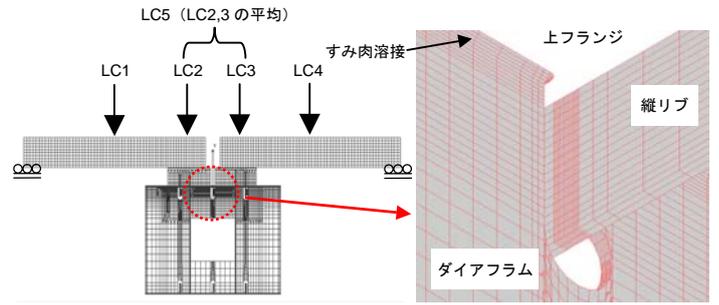
図-7 FEM解析モデル

5. タイプ1き裂に対する補修・補強検討 前述の通り、タイプ1き裂は止端き裂とルートき裂の連成と考えられる。そのため、本き裂に対する補強構造は、まわし溶接止端と溶接ルート部の両者の応力に対して低減効果を発揮する必要がある。そこで、補強構造に要求されるパラメータを模索・抽出するため、試験に先んじて図-7に示すFEM解析を実施した。検討した補強モデルの概念を図-8に、解析結果を図-9に示す。これより、ダイアと縦リブを連結してスリットの面内変形を拘束する①の補強構造では、まわし溶接止端の応力振幅は改善されるものの、溶接ルート部の応力低減には効果が小さいことがわかる。しかしながら、①に加えて上フランジとダイアを連結する②の補強構造では、まわし溶接止端と溶接ルート部の両者の応力低減に効果を発揮することがわかる。本解析結果をもとにして、実部材を用いた補強効果の確認を今後実施する予定である。
